# 建设项目竣工环境保护验收调查报告

项目名称： 无为县牛岭建筑石料用石灰岩矿 170 万 t/a 整合工程项目  
(II 号矿体)

委托单位： 无为县牛岭矿业有限公司

编制单位： 安徽工和环境监测有限责任公司

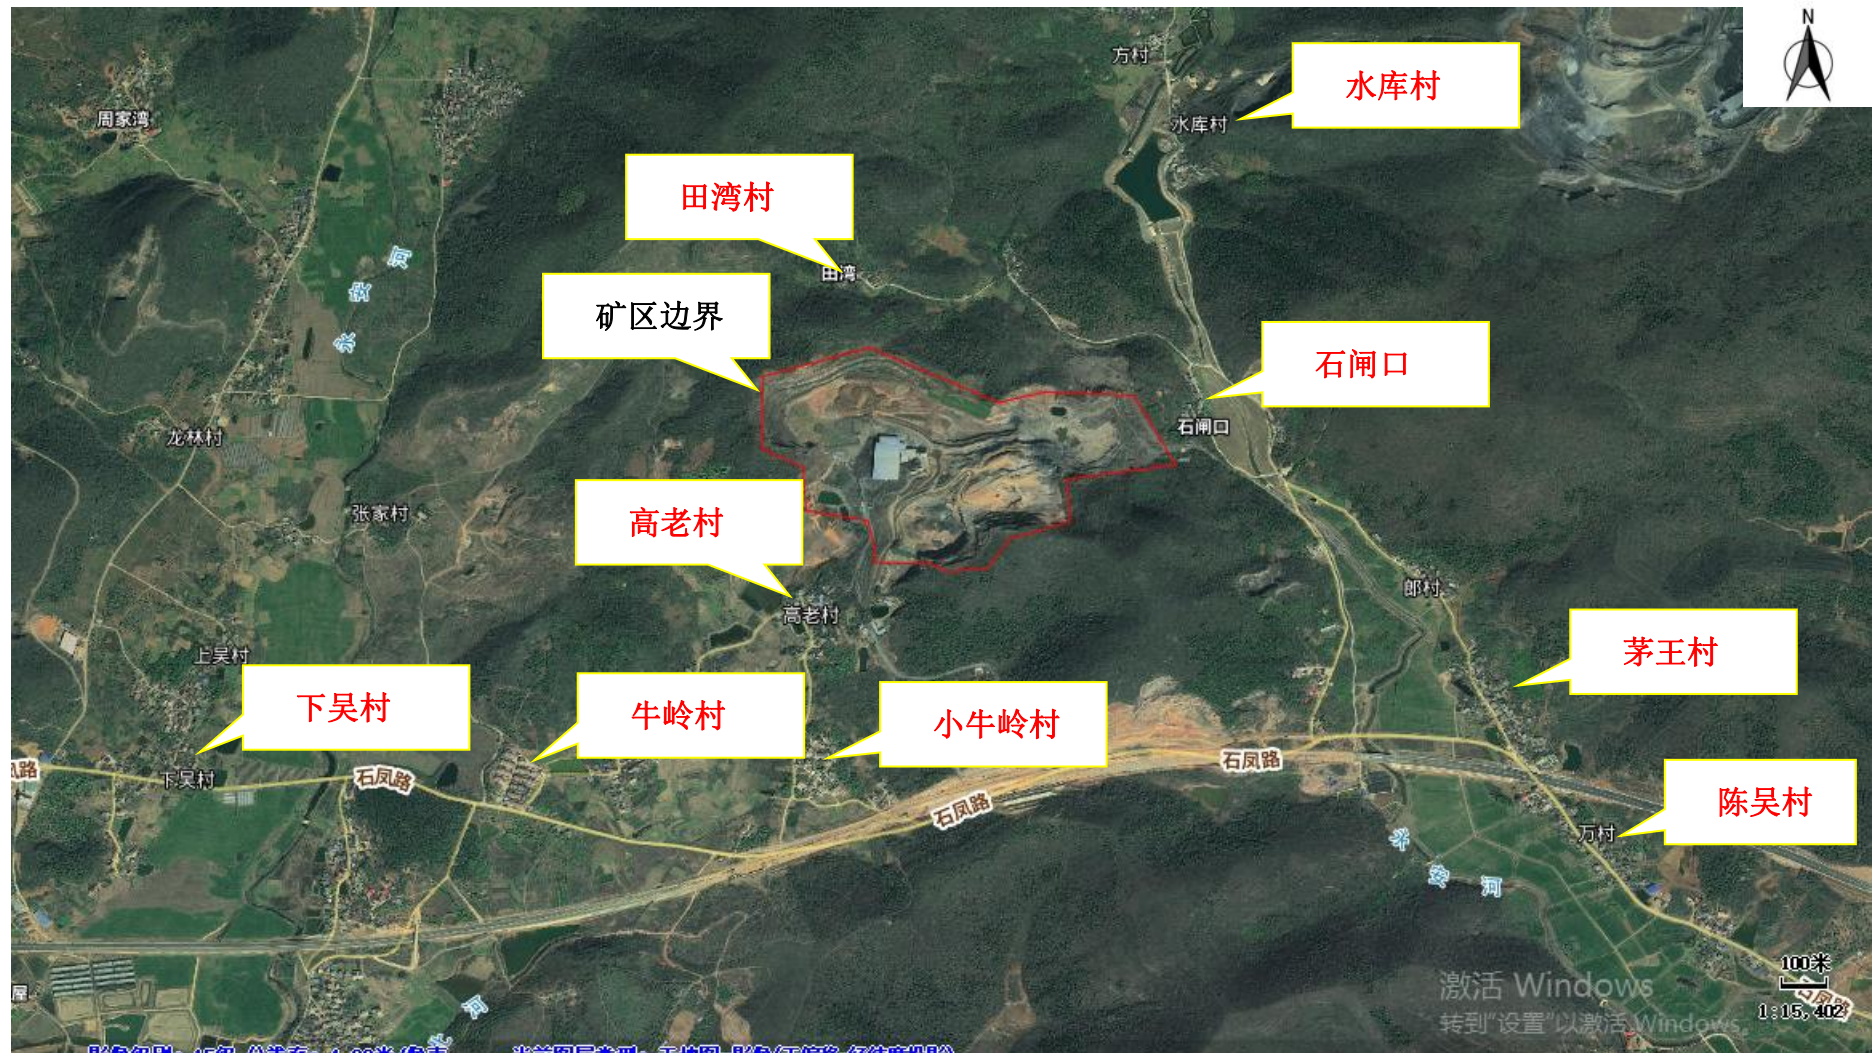
图 2.7-1 无为县牛岭建筑石料用石灰岩矿 170 万 t/a 整合工程项目环境敏感保护目标

本项目位于无为市严桥镇。经现场调查，评价范围 1000m 内没有风景名胜区文物古迹、自然保护区、饮用水源保护区等环境保护敏感目标，没有珍稀、濒危的动植物物种。爆破影响范围内(300m 范围内)目前无居民居住。本项目主要环境保护目标详见表 2.7-1 及图 2.7-1。

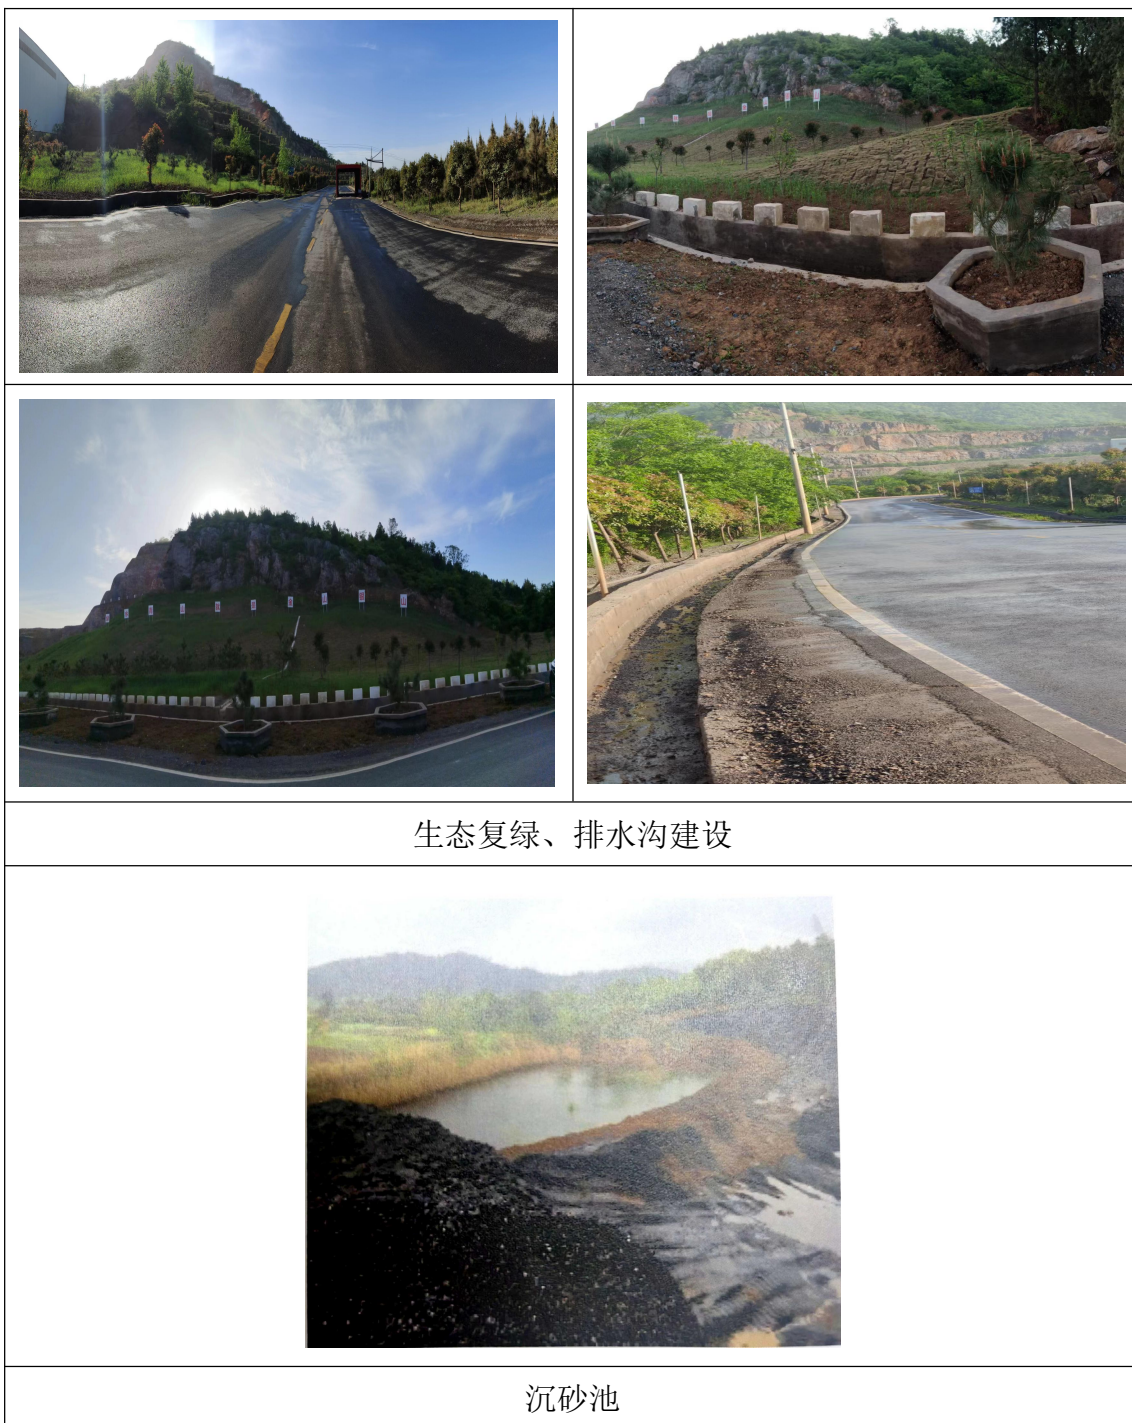
图 12.5-1 水土保持措施

剥离废石全部利用于矿区场地平整及修路，无多余废石土，未设置剥离废石堆场；剥离表土暂存于办公生活场地东北侧采坑，用于矿山复垦用土，并对堆场

进行洒水抑尘，已建设排水沟若干米，石质沉沙池若干座。已完成大面积复垦工作，植被覆盖率较高。
